Változó „színek” a túlfeszültség védelem területén

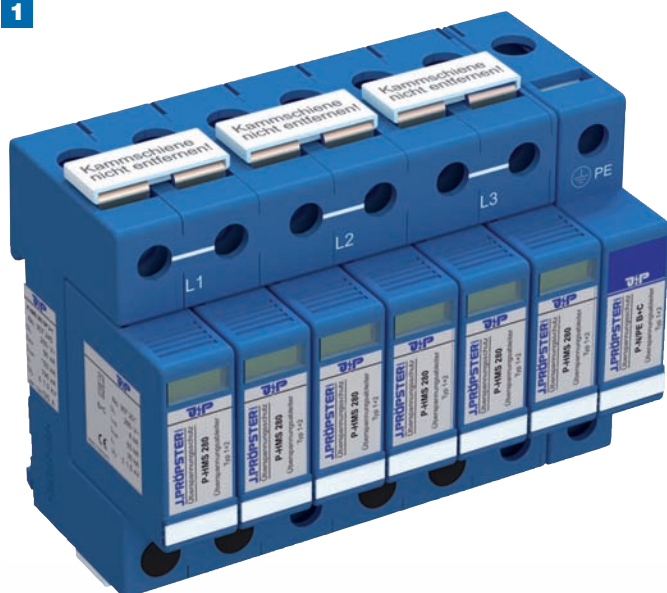
1

A fejlesztési folyamatban fokozatosan újulnak meg az egyes termékcsaládok, amiről e cikk keretében kaphatnak olvasóink tájékoztatást. Megismerhetik a legújabb termékek műszaki sajátosságait, beépítési és gyakorlati alkalmazási lehetőségeit (1. ábra).

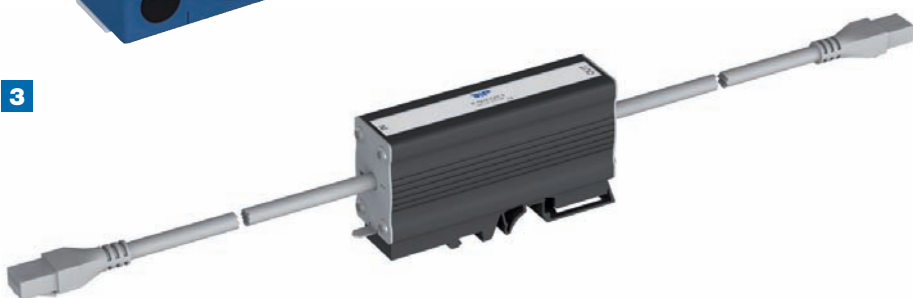
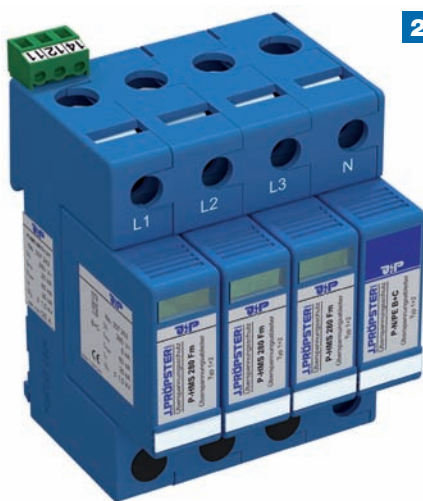
3

színű készülék házak (2. ábra) (az MSR készülékek színe változatlanul sárga maradt). Nem csak a forma, de a tartalom is változott, a cserélhető betéteknel a tévedés kizárására kódolható mechanikus reteszelés kialakítására került sor. A jelvezeteki védelmek kiegészítéseként CAT 6-os jelű finomvédelmi készülékkel bővült a termékpaletta, amely kalapsínes rögzítésre is alkalmas (3. ábra).
